**Certifikované termodiagnostické měření.**

Název měření : **VZOR**  
Měřeno pro : **XXXXXXXXXX**  
Adresa : **XXXXXXXXXX**  
**000 00 XXXXXXXXXXXX**

Datum měření : **00. 00. 0000**  
Měření provedl : **Stanislav Hofman**

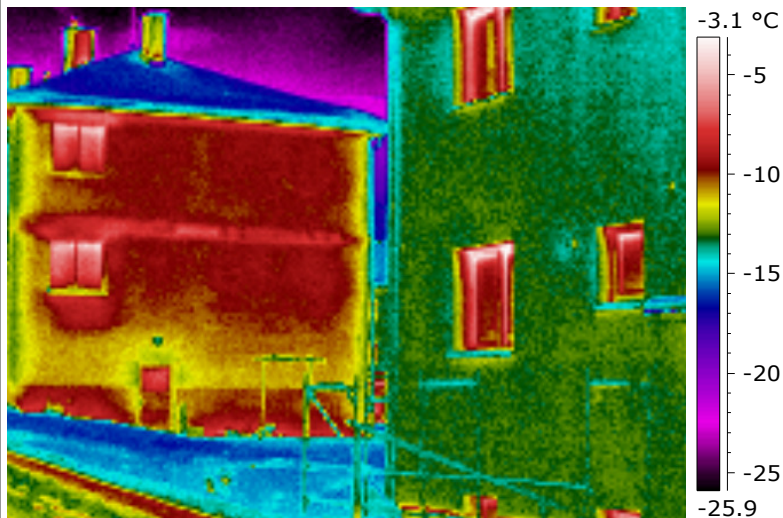
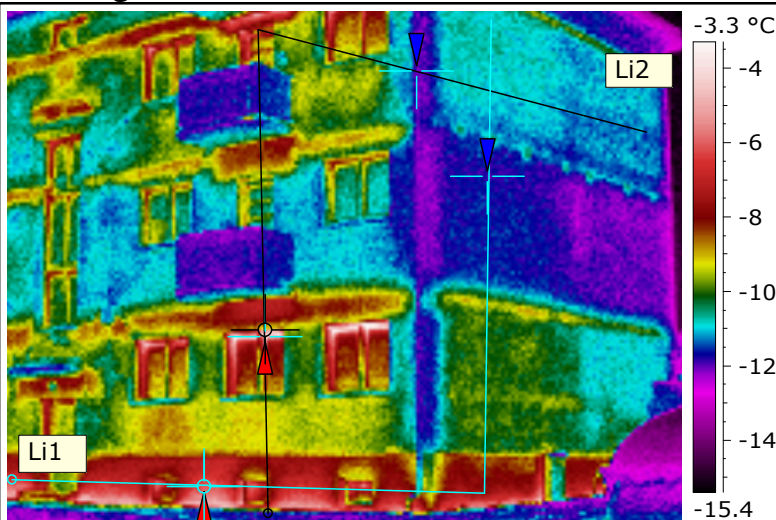
**-západní strana levá část a sousední nezateplený bytový dům**

- tepelné mosty u ztužujících věnců výraznější pod balkóny
- únik tepla soklem a pod nadpražím oken
- Propisující se radiátory pod okny
- rozdílné teploty v interiéru

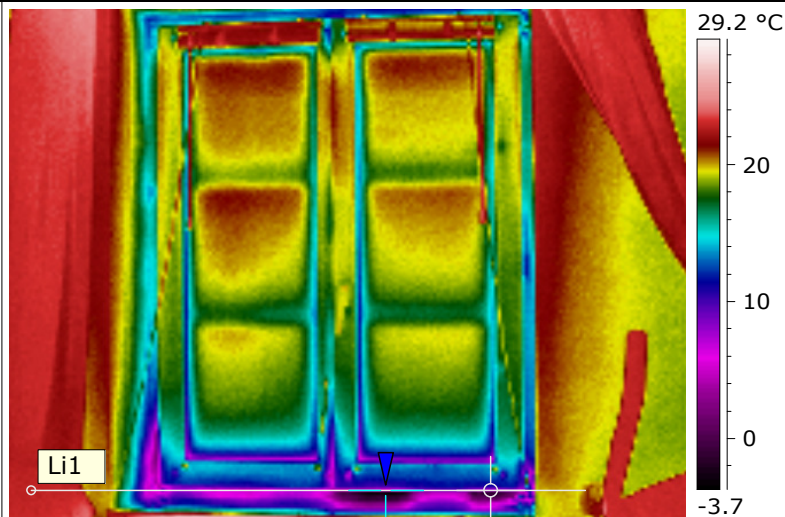
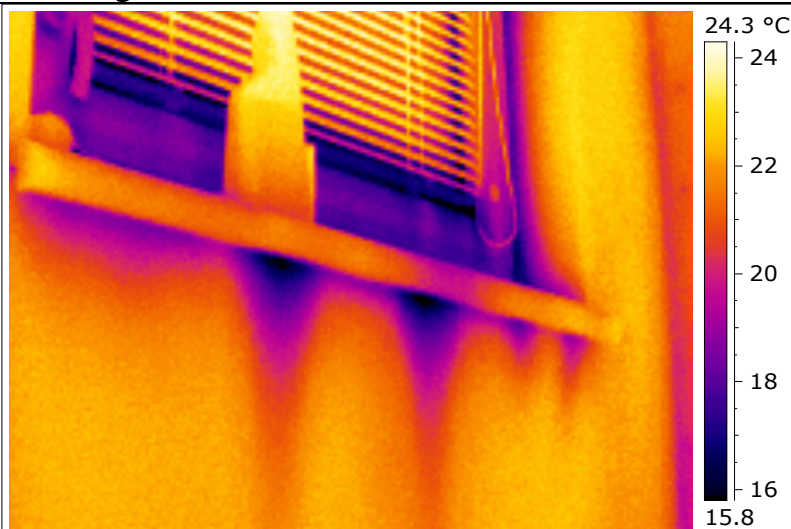
- teplota okenního rámu v místech netěsnosti je pod hranici bodu mrazu a pod hranici rosného bodu (možnost tvorby námrazy a tvorby plísní)

- únik tepla funkční spárou
- únik tepla přípojovací spárou
- zvýšená teplota rámu okna
- netěsnost pod parapetem, ochlazovaná spodní část okna.

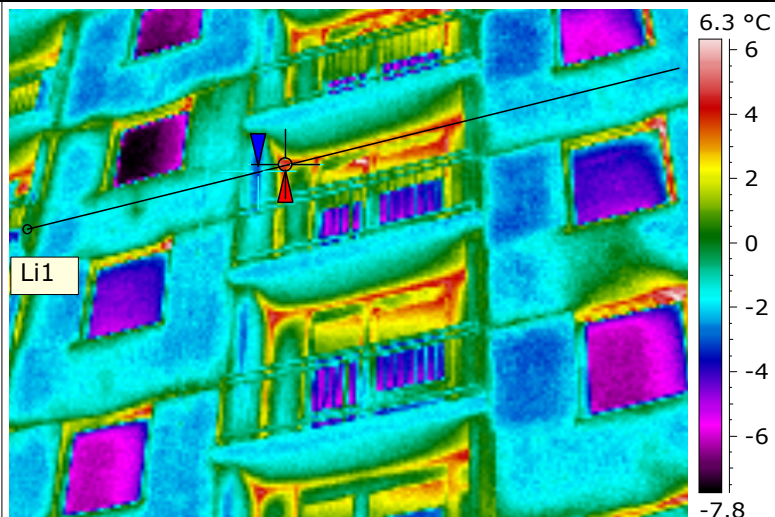
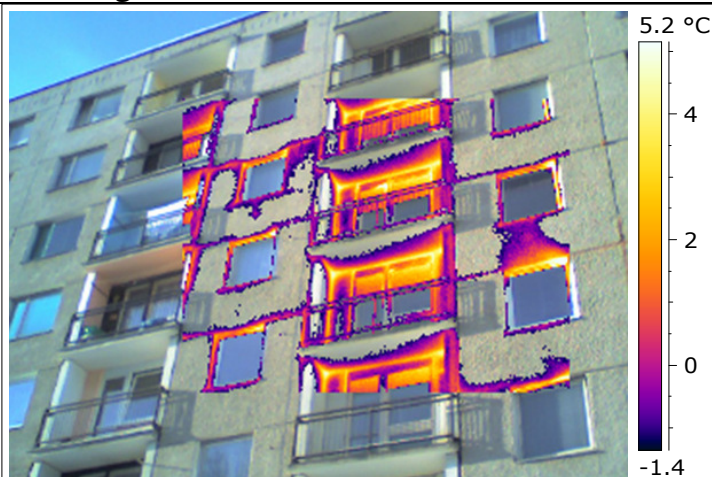
- únik tepla v prostoru balkónů
- propisující se napojení panelů
- únik tepla otevřenou ventilací, doporučuji větrat intenzivně a krátkodobě

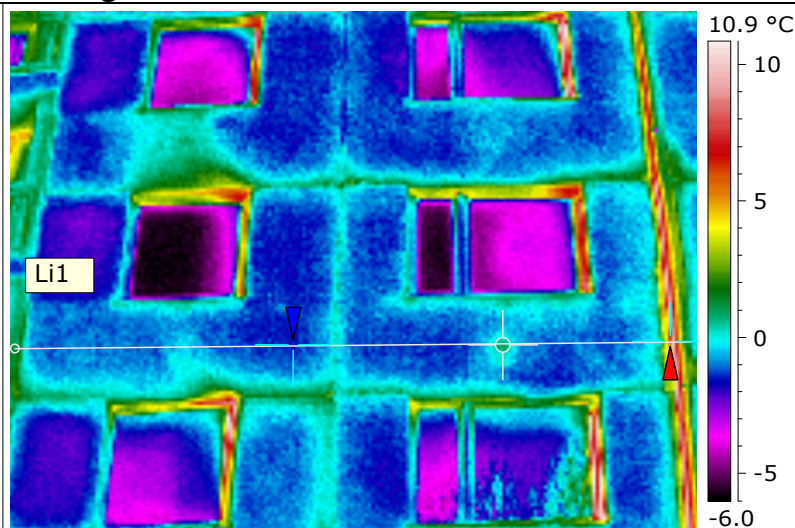
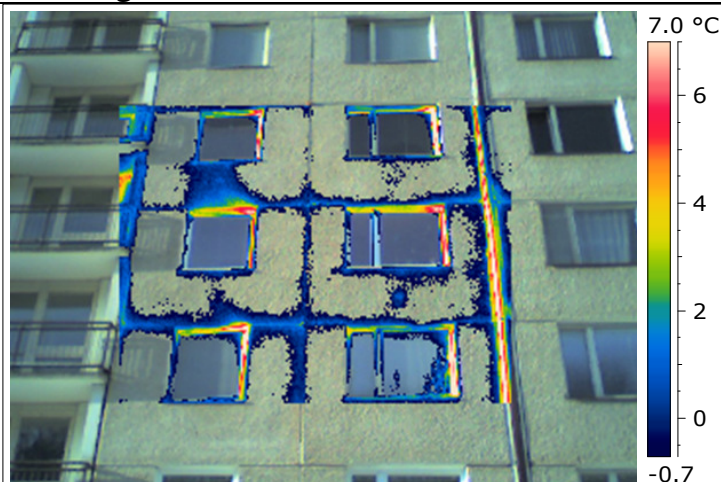
- únik tepla dilatační spárou
- propisující se napojení panelů
- únik tepla otevřenou ventilací, doporučuji větrat intenzivně a krátkodobě

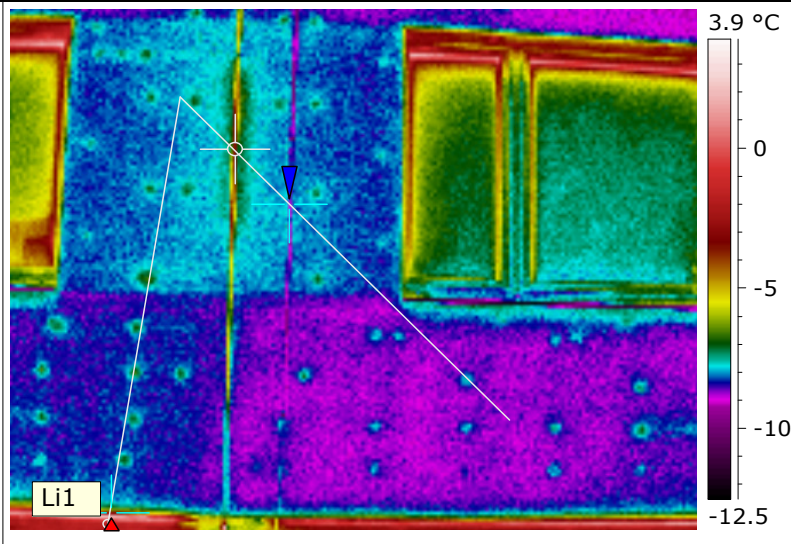
Propisující se kotvy, průstup tepla pod nadpražím oken, dilatační spárou a nad soklem. Mírné anomálie v plášti fasády.

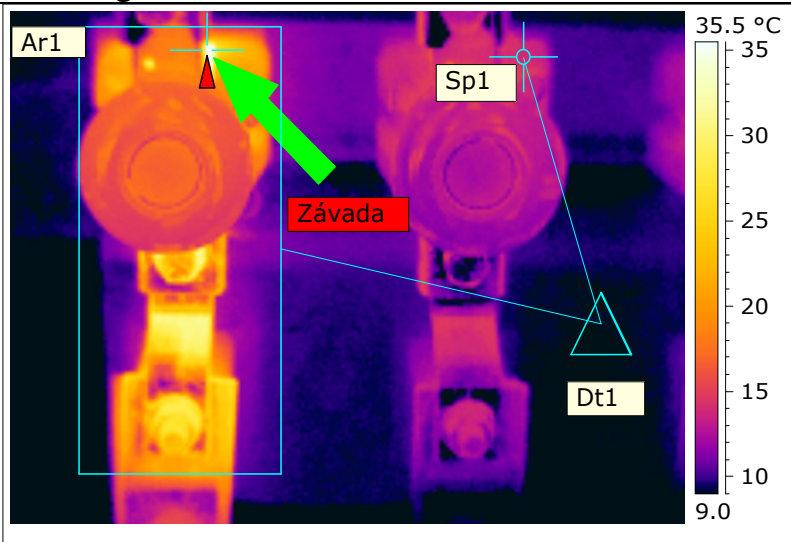
- vyšší oteplení vzniklo důsledkem přechodového odporu proudového spoje
- doporučuji stykové plochy očistit a spoje dotáhnout
- zjištěná zvýšená teplota v HDS skříní způsobená přechodovým odporem proudového spoje držáku pojistky

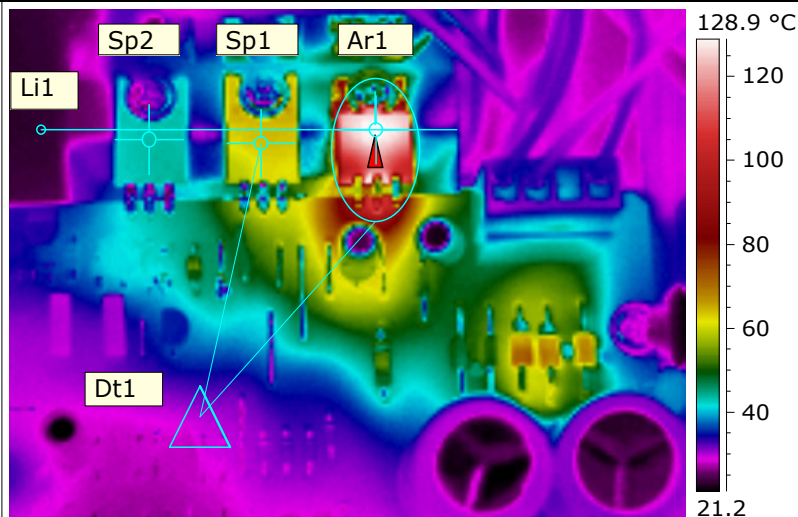
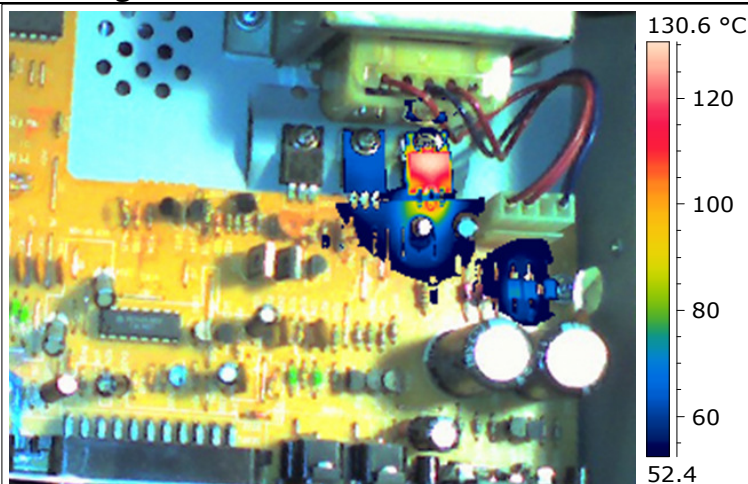
- Extrémní přehřátí způsobené vadou vnitřní struktury stabilizátoru.
- Stabilizátor vyměnit.

Název	Závada stabilizátoru satelitního přijímače (nepravidelné výpadky při provozu).
Umístění	Na společném chladiči.

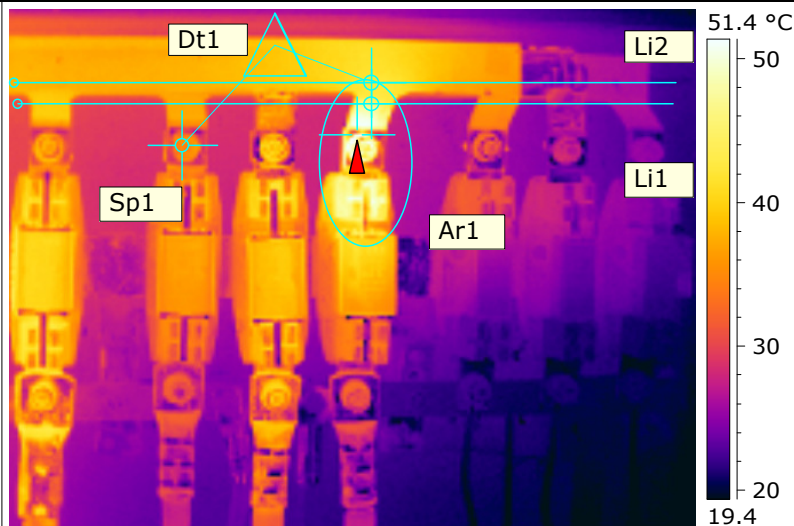
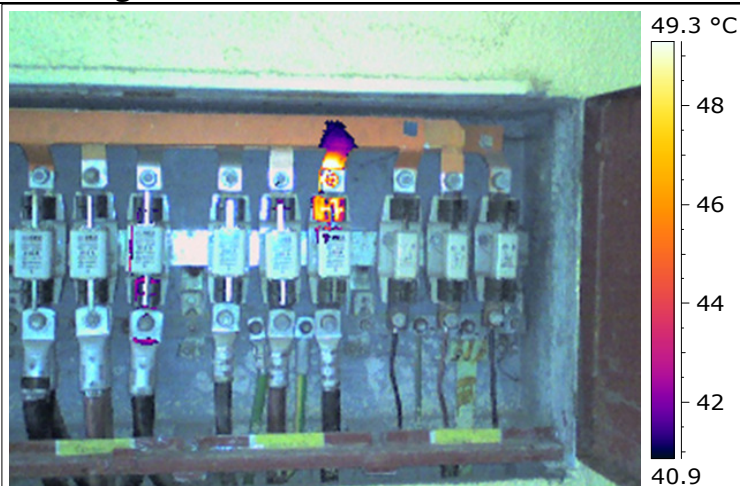
Proudové zatížení	50%	75%	100%
Přepočtené oteplení	65 °C	101 °C	139 °C
Stupeň klasifikace	IV	IV	IV

-Oteplení vzniklo v důsledku přechodového odporu proudového spoje.

-Stykové plochy očistit a spoje dotáhnout.

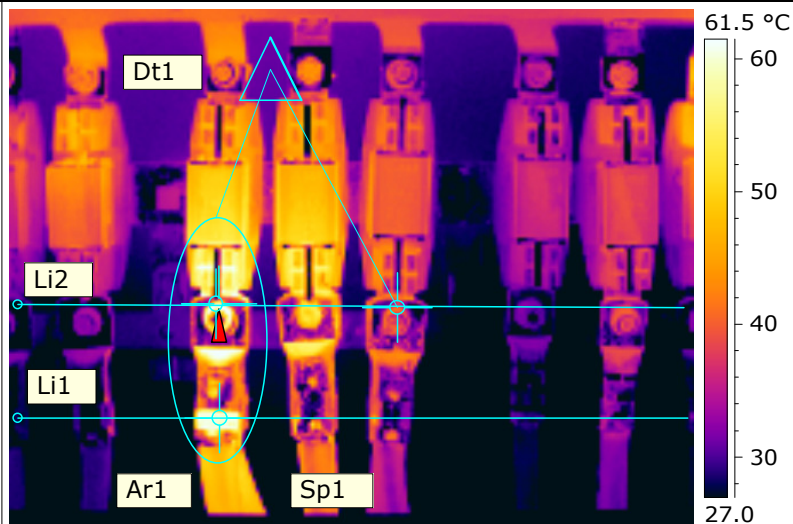
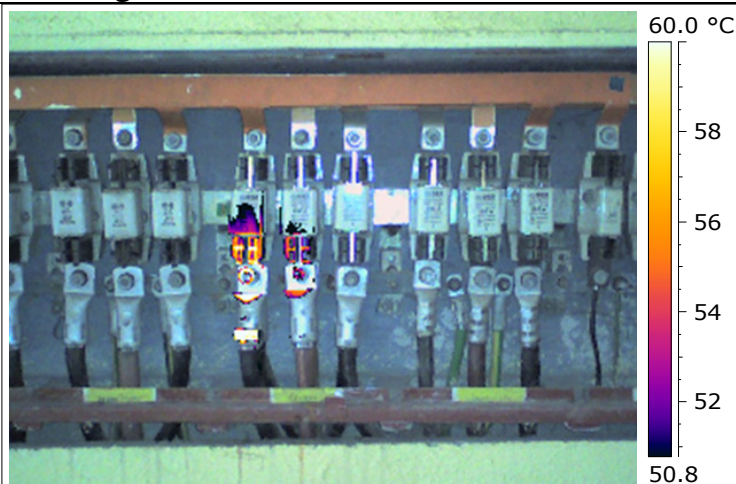
Proudové zatížení	50%	75%	100%
Přepočtené oteplení	83 °C	121 °C	168 °C
Stupeň klasifikace	IV	IV	IV

-Oteplení vzniklo v důsledku přechodového odporu proudového spoje.

-Stykové plochy očistit a spoje dotáhnout. Zkontrolovat zális kabelového oka.

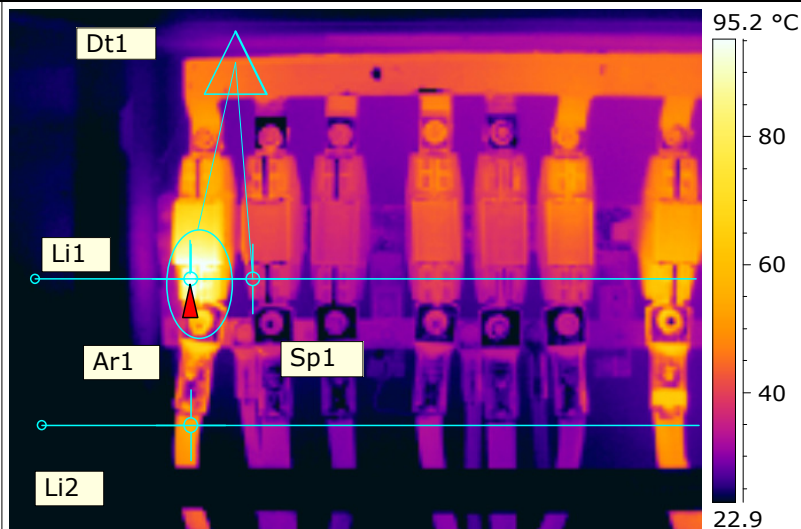
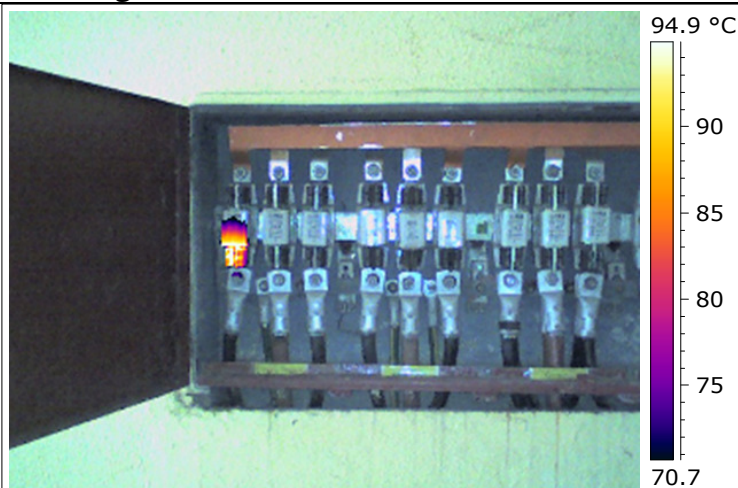
Proudové zatížení	50%	75%	100%
Přepočtené oteplení	195 °C	335 °C	508 °C
Stupeň klasifikace	IV	IV	IV

-Oteplení vzniklo v důsledku přechodového odporu proudového spoje.

-Stykové plochy očistit a spoje dotáhnout. Vyměnit vyhřátý držák pojistky.
