**Certifikované termodiagnostické měření.**

Název měření : **VZOR**  
Měřeno pro : **XXXXXXXXXX**  
Adresa : **XXXXXXXXXX**  
**000 00 XXXXXXXXXXXX**

Datum měření : **00. 00. 0000**  
Měření provedl : **Stanislav Hofman**

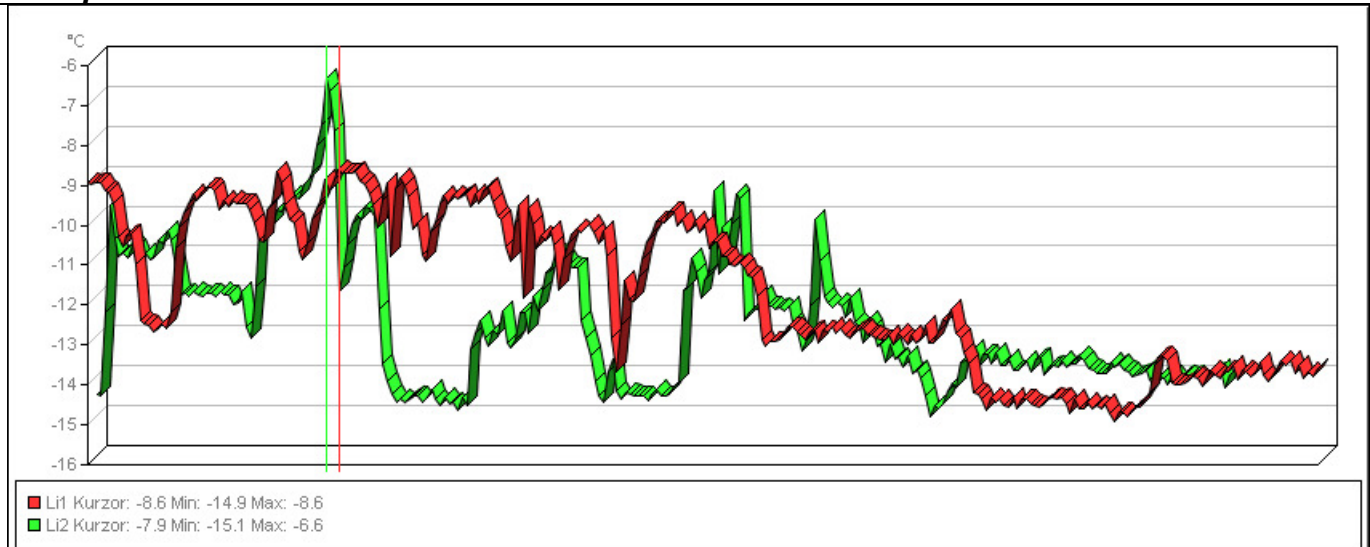
- tepelné mosty u ztužujících věnců výraznější pod balkóny
- únik tepla soklem a pod nadpražím oken
- Propisující se radiátory pod okny
- rozdílné teploty v interiéru

Název	Třípodlažní zděný dům (škvárové tvárnice) s podkrovím se 2 vchody z roku 1945.
Umístění	Západní roh.

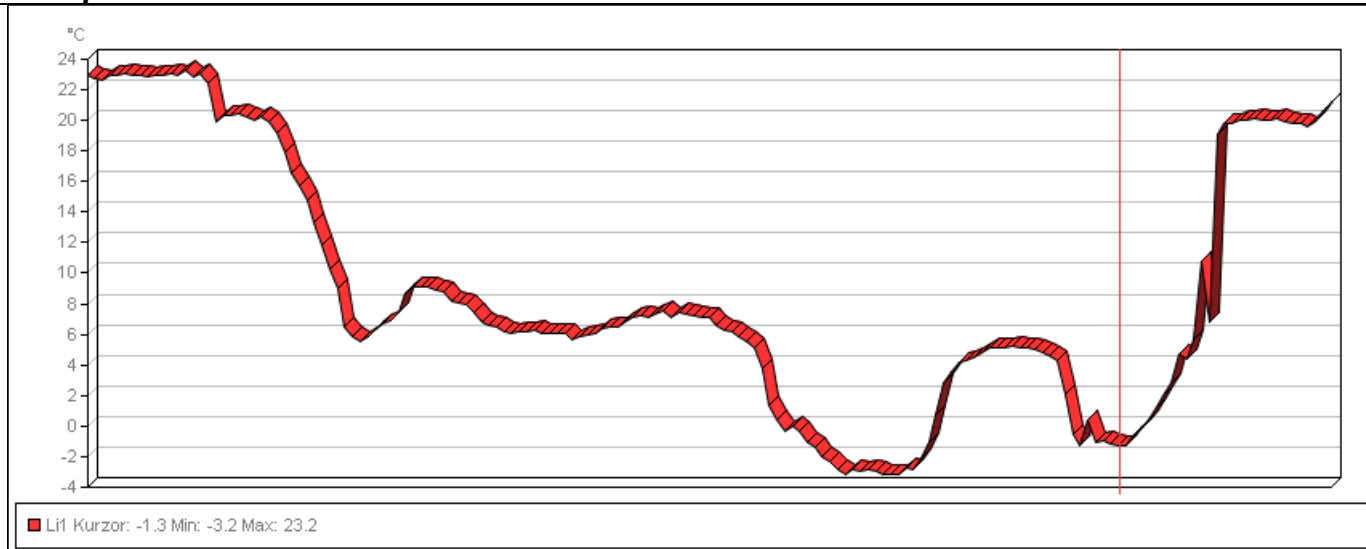
- teplota okenního rámu v místech netěsnosti je pod hranici bodu mrazu a pod hranici rosného bodu (možnost tvorby námrazy a tvorby plísní)

- únik tepla funkční spárou
- únik tepla přípojovací spárou
- zvýšená teplota rámu okna
- netěsnost pod parapetem, ochlazovaná spodní část okna.

Název	Jídelna severozápadní strana (dřevěná eurookna, stáří 7 let). Technická místnost.
Umístění	Přízemí.

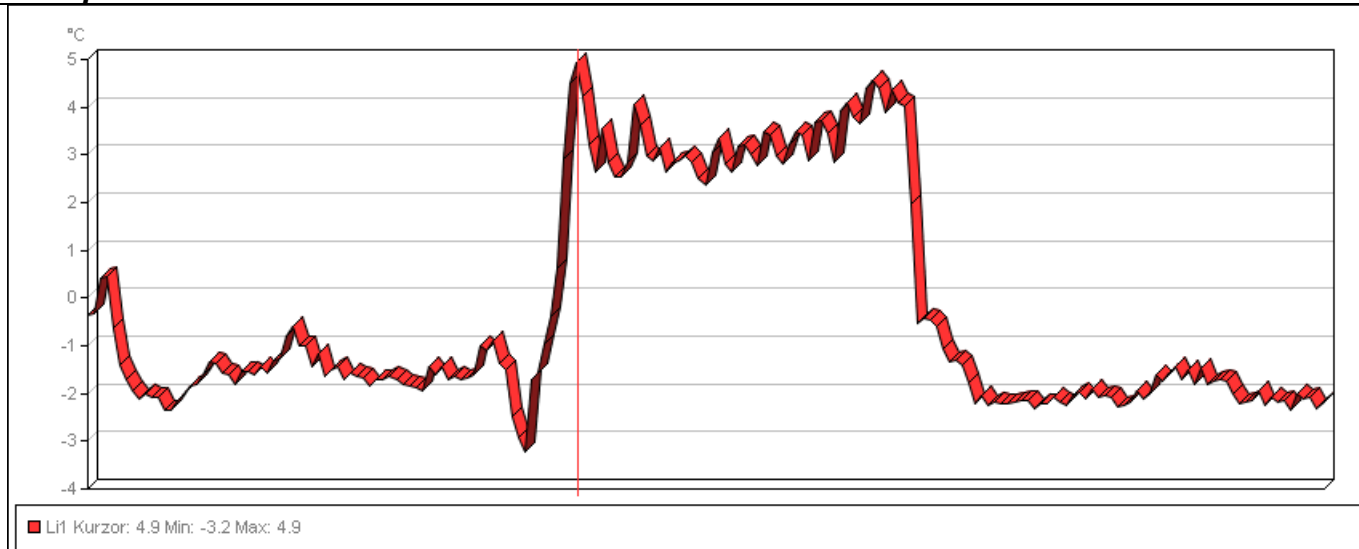
- únik tepla v prostoru balkónů
- propisující se napojení panelů
- únik tepla otevřenou ventilací, doporučuji větrat intenzivně a krátkodobě

Název	Panelový dům systému T06B - E88 zkolaudovaný v roce 1991.
Umístění	Severovýchodní strana.

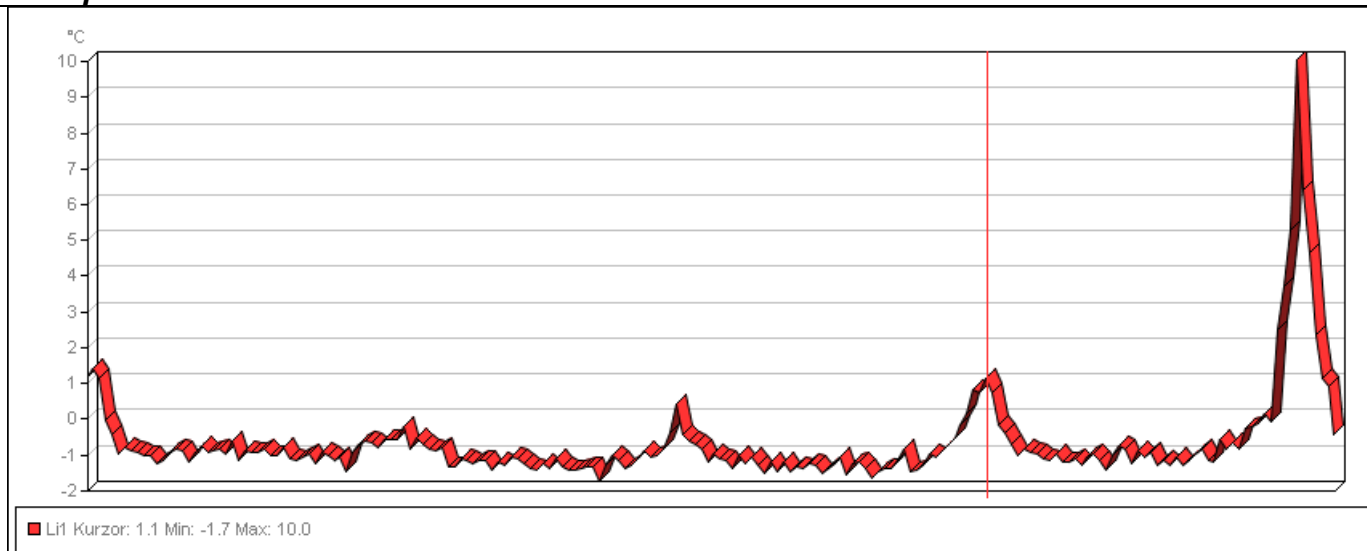
- únik tepla dilatační spárou
- propisující se napojení panelů
- únik tepla otevřenou ventilací, doporučuji větrat intenzivně a krátkodobě

Název	Panelový dům systému T06B - E88 zkolaudovaný v roce 1991.
Umístění	Severovýchodní strana.

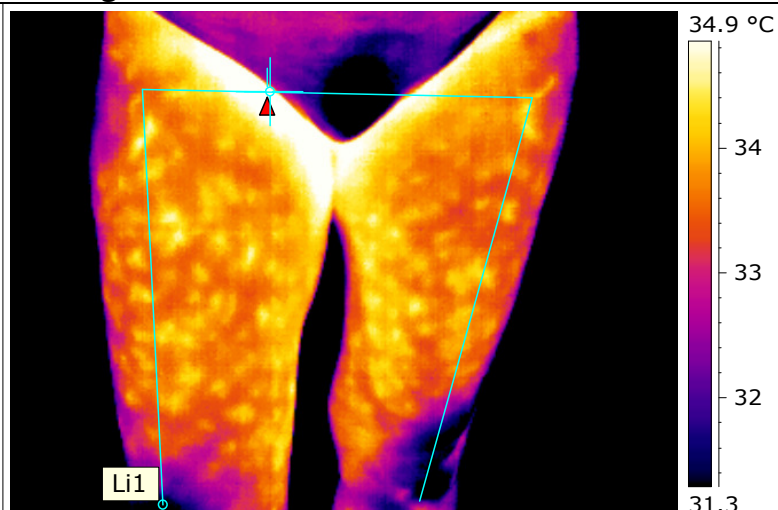
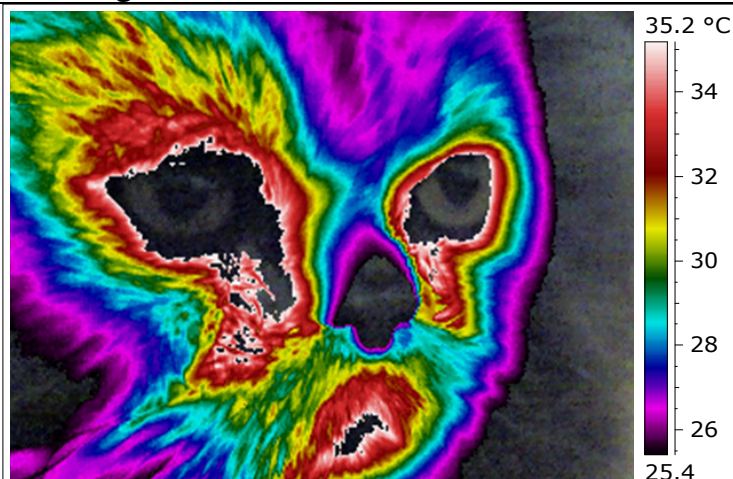
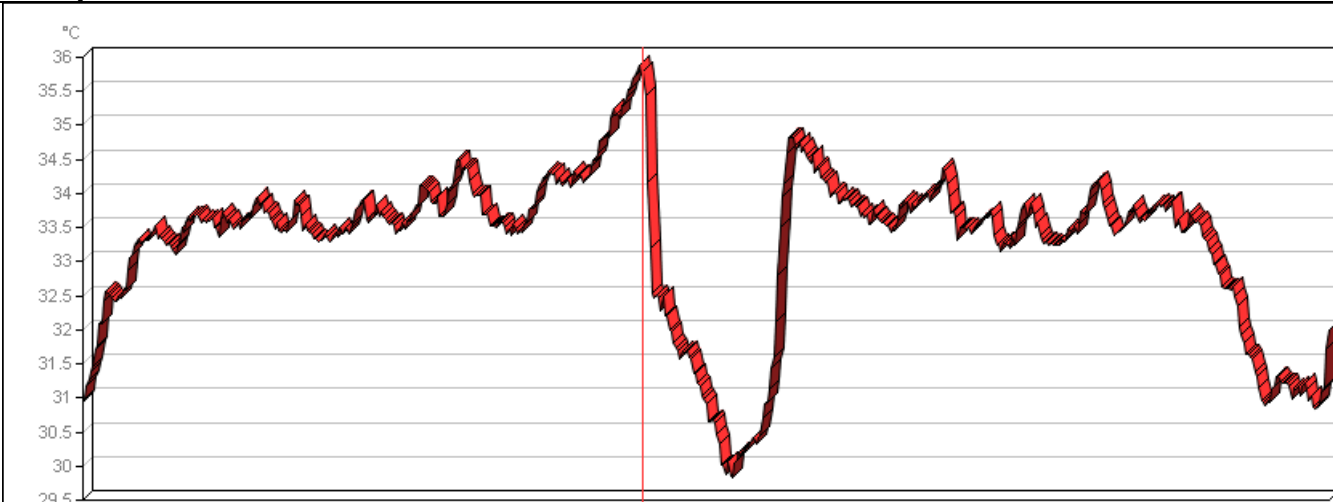
■ Li1 Kurzor: 35.7 Min: 29.8 Max: 35.9

- Teplotní anomálie konzultovat s lékařem!

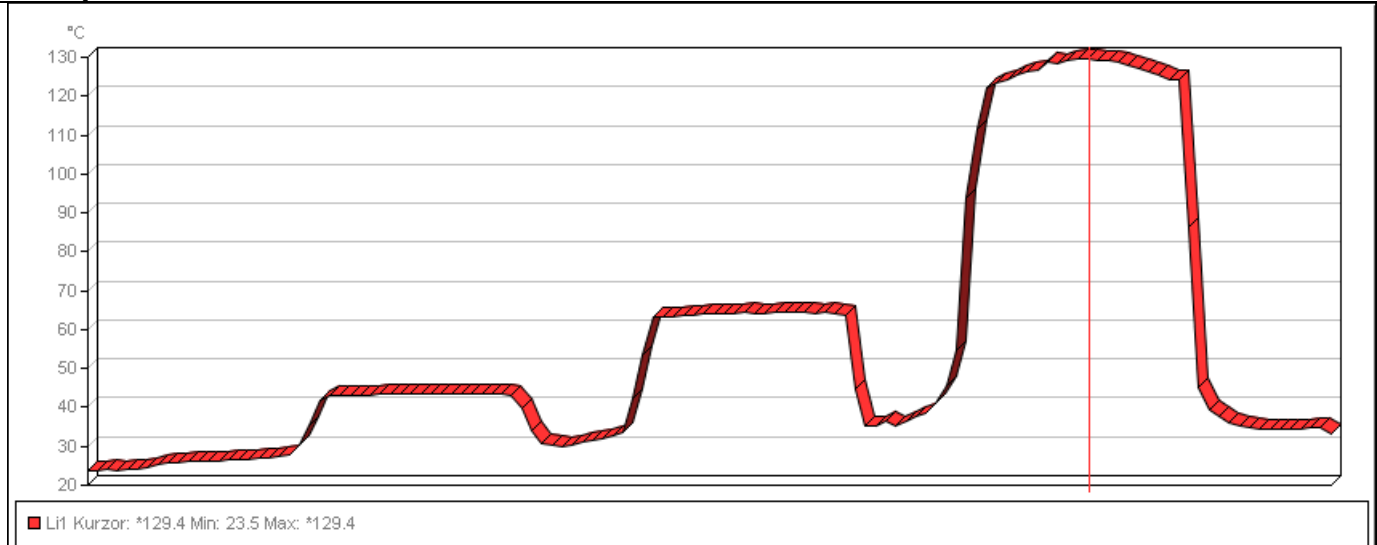
- Extrémní přehřátí způsobené vadou vnitřní struktury stabilizátoru.
- Stabilizátor vyměnit.

Název	Závada stabilizátoru satelitního přijímače (nepravidelné výpadky při provozu).
Umístění	Na společném chladiči.

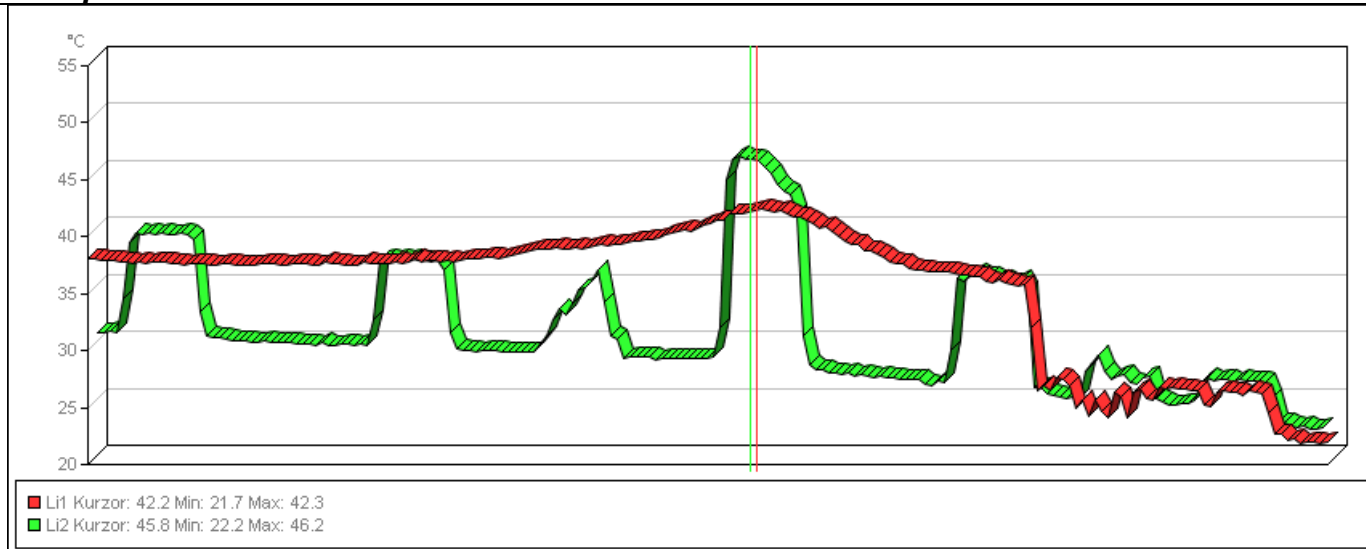
Proudové zatížení	50%	75%	100%
Přepočtené oteplení	65 °C	101 °C	139 °C
Stupeň klasifikace	IV	IV	IV

-Oteplení vzniklo v důsledku přechodového odporu proudového spoje.

-Stykové plochy očistit a spoje dotáhnout.
